## Un travailleur perd la vie en raison d'un manque de supervision et d'un convoyeur non protégé

*Un jeune travailleur néo-brunswickois a perdu la vie lorsque sa jambe a été tirée dans un convoyeur à une usine de granules de bois. L'enquête de Travail sécuritaire NB a révélé que le convoyeur s'était brisé deux fois dans les jours précédant l'accident, et que le dispositif de protection avait été enlevé du convoyeur et n'avait pas été remis.*

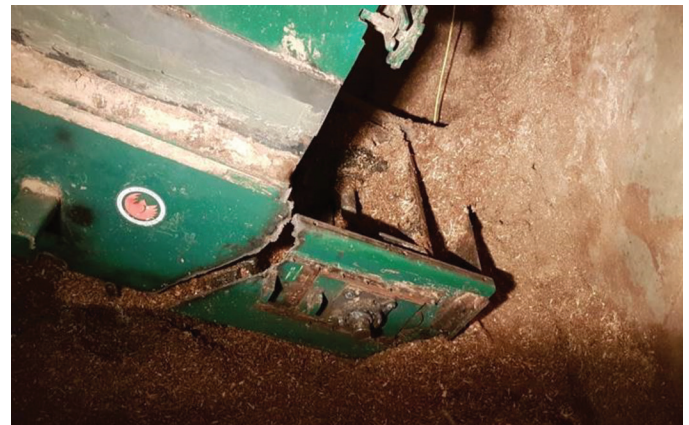
*Le jeune homme nettoyait le convoyeur pendant son quart de nuit et n'avait pas été avisé que le dispositif de protection avait été enlevé pendant le quart de jour. Puisque le lieu de travail n'était pas bien éclairé et était mal entretenu, le travailleur ne pouvait pas voir qu'il n'y avait pas de dispositif de protection sur le convoyeur. Il a été tiré dans le convoyeur en marche.*

- Manque de supervision du travailleur : Puisqu'il s'agissait d'un jeune travailleur, une supervision plus attentive était nécessaire.
- Aucun dispositif de protection sur la machine : Le convoyeur n'avait pas été rassemblée conformément aux spécifications du fabricant.
- Mauvais entretien ménager

Le dispositif de protection avait été enlevé et n'avait pas été remis sur le convoyeur.

- Assurer qu'une machine est utilisée et entretenue conformément aux instructions du fabricant ou aux exigences en matière de sécurité en tout temps.
- Assurer que les zones de travail sont bien éclairées.

- Éviter l'accumulation de poussières en voyant au bon entretien ménager.
- Mettre en œuvre une procédure écrite pour assurer qu'il est sécuritaire de mettre une machine en marche et que tous les dispositifs de protection ont été remis après que des travaux ont été effectués sur la machine.

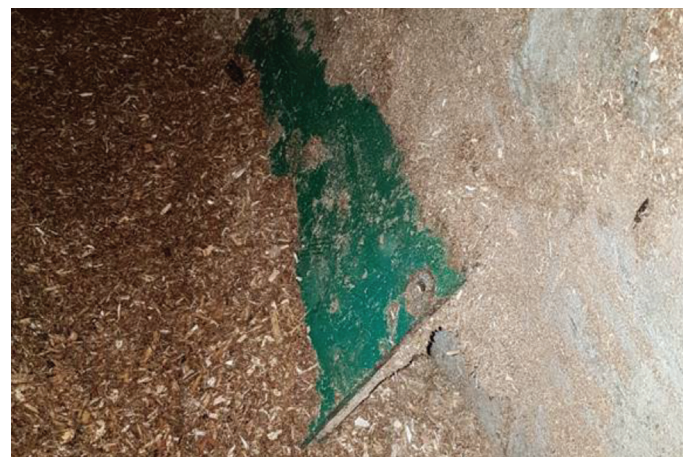
Le plancher était couvert de sciure de bois.
